GENERALITES

PATHOLOGIE DES STRUCTURES

2 A - Structures en béton

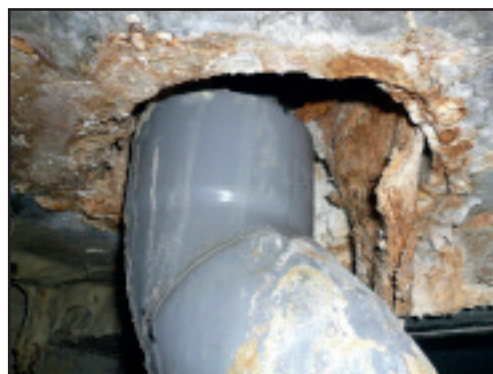
Traversée de canalisation mal réalisée : corrosion d'une gaine de ventilation située à l'aplomb de fuites non maîtrisées

→ Gaines de ventilation

Le plus souvent en acier galvanisé, elles subissent également les attaques liées aux atmosphères corrosives dans lesquelles elles sont situées. Il est inutile, de par de simples défauts de conception, d'accélérer de tels phénomènes.

C'est ainsi que nous éviterons autant que faire se peut :

- la mise en œuvre de siphons de récupération des eaux à l'aplomb de telles gaines,
- la traversée de ce type de gaines par tout type de réseau.

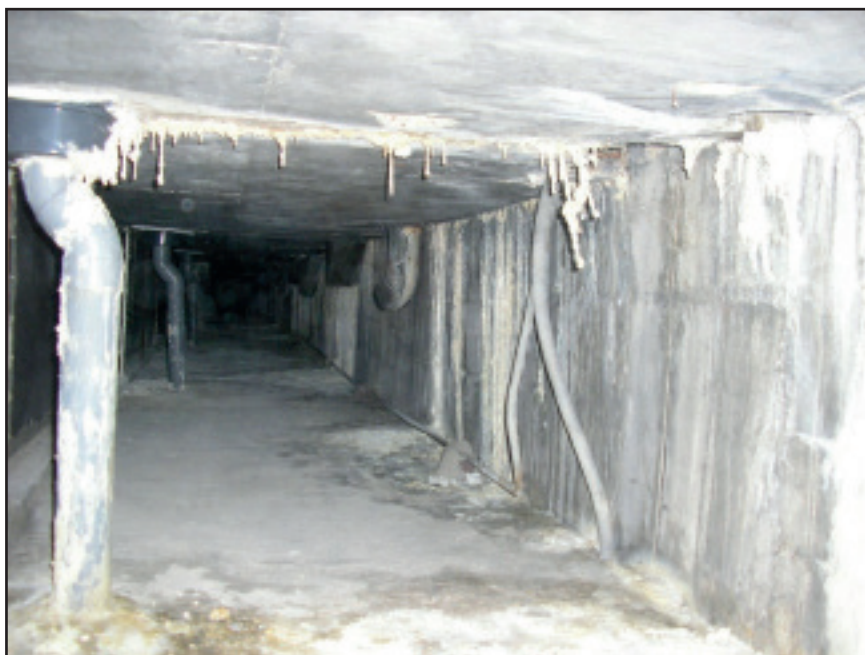
Défaut de conception : traversée d'un siphon de sol au droit d'une gaine de traitement d'air et défaut de calfeutrement du siphon de sol (Source GTM-Bâtiment)

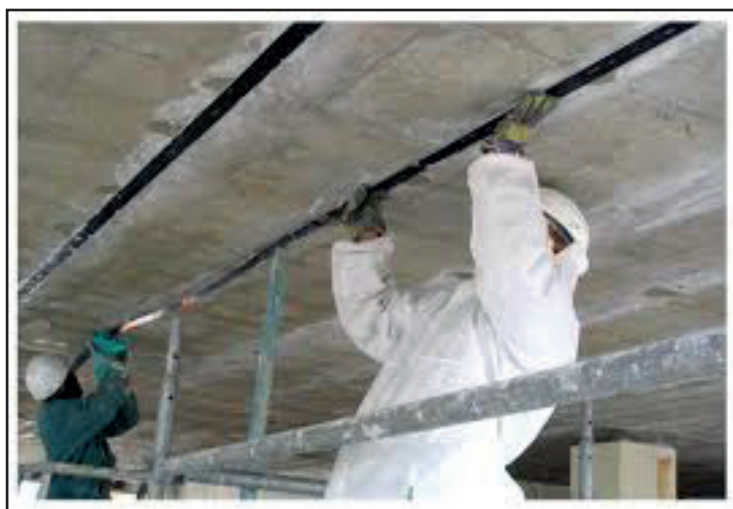
Renforcement d'une structure par la mise en œuvre de plats carbone (source SIKA)

Des techniques récentes, actuellement utilisées couramment (utilisation de mortiers de résines, de fibres de verres, voire de carbone...), bien qu'elles soient coûteuses, permettent de rattraper des situations qui, hier, auraient très certainement été considérées comme irrécupérables.
